# Die Bahnhofsbücke in Aue

Stadtverwaltung Aue-Bad Schlema-Bauamt, Goethestraße 5, 08280 Aue

Stand: 11.07.2022

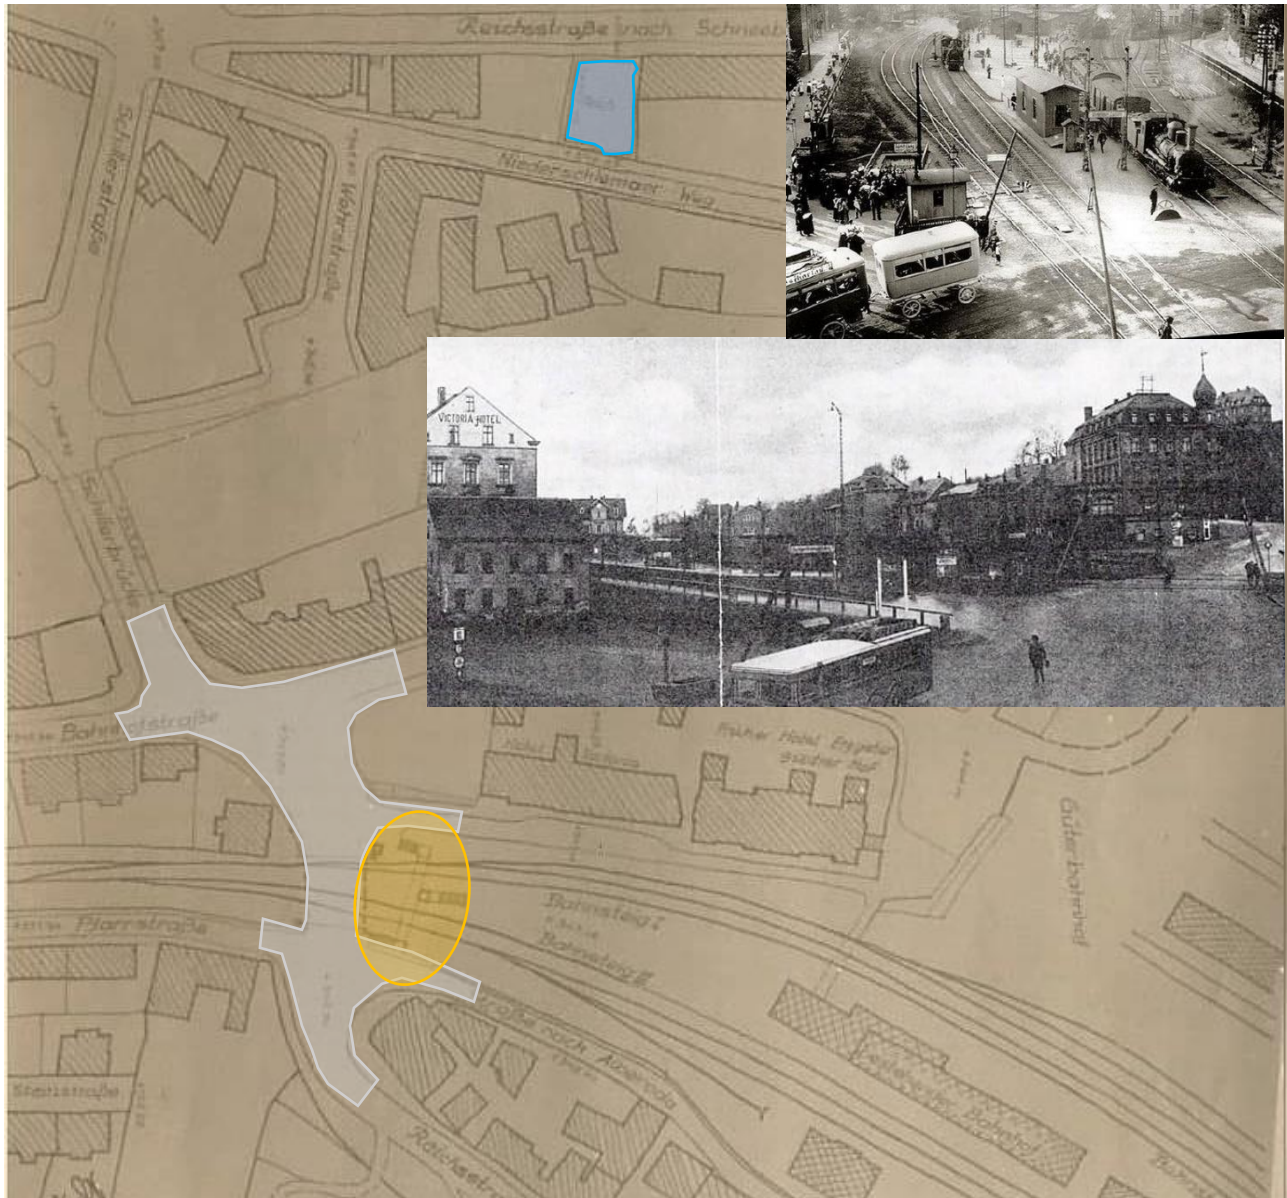
Abbildung 4 Lageplan des Baubereiches mit dem schienengleichen Übergang der Lößnitzer Straße vor Bau der Bahnhofsbücke und Bilder des Bahnüberganges zum Vergleich

Zeichnungen der Situation vor dem Umbau und mit dem Entwurf der Brückentrassierung sind in den Abbildungen 4 und 5 dargestellt. Die Trasse wurde von Hasse, gegenüber dem damaligen Verlauf der Bahnquerung, nach Norden verschoben. An der Lößnitzer Straße zweigt sie oberhalb des ehem. Hotels „Eiche“ ab, überquert die Bahnanlagen und die „Zwickauer Mulde“ und mündet an der Schneeberger Straße beim sog. Logenteich ein. Dieser Teich wurde durch den „Waltergraben“ gespeist, welcher auch heute noch Wasser aus dem „Zschorlaubach“ dem

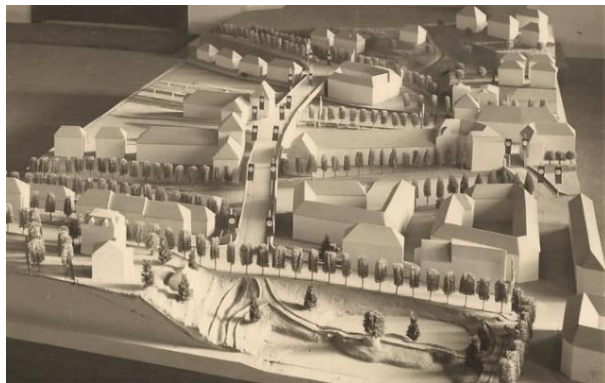
Abbildung 9 Modell der neuen Brücke

Stadtbaurat Hasse ließ ein Modell fertigen (vgl. Abbildung 9).

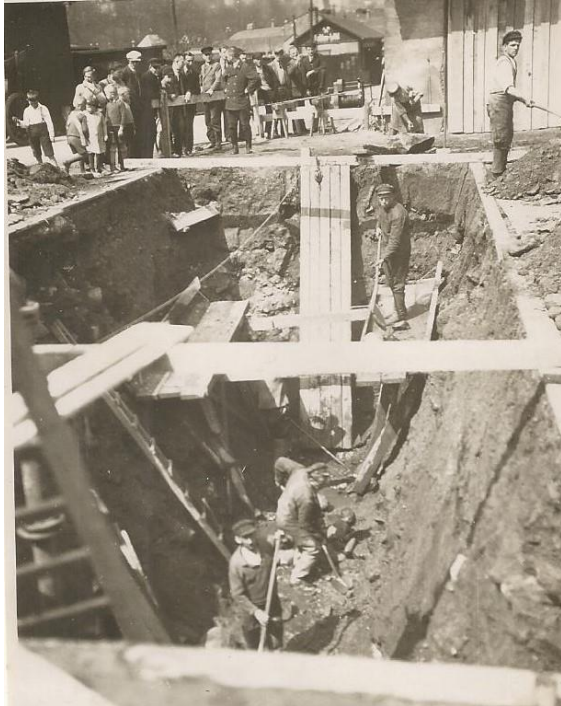
Abbildung 14 Baugrube des Pfeiler 7 am 5.06.1936

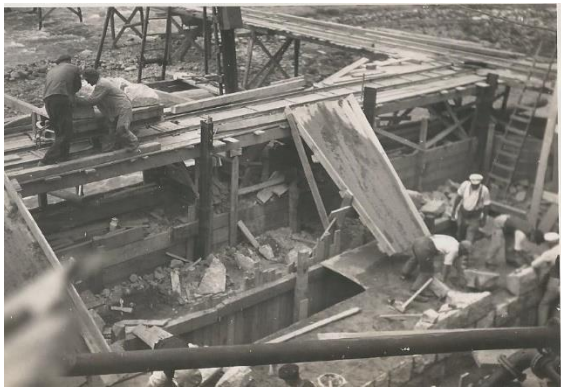
Abbildung 15 Maurerarbeiten am Pfeiler 3 am 23.06.1936  
(Foto Herr Thömler)

Abbildung 15 sieht man den Antransport und die Verarbeitung.

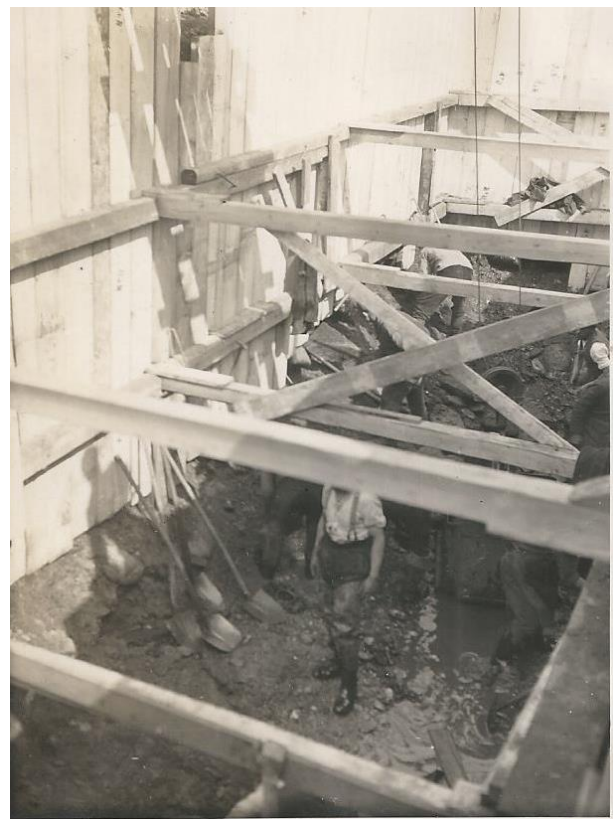
Abbildung 17 Baugrube des Pfeilers 5 am 14.05.1936

Bei allen übrigen Pfeilern wurden jedoch ein hoher Grundwasserandrang und zum Teil alte Mauerreste von ehem. Betriebsgräben angetroffen. In Abbildung 17 sieht man an der Baugrubensohle zusammenlaufendes Wasser. An der Grubenwand schauen die groben Gerölle des Muldenbettes heraus. Der Granit erwies sich hier zudem als mürbe und es machte sich ein tieferer Aushub der Gründung erforderlich, bis Spezialisten der Bergakademie Freiberg schließlich die Baugrubensohle als ausreichend tragfähig einschätzten. Die Baugruben wurden mit einem hölzernen Verbau versehen, um einen Einsturz zu vermeiden.

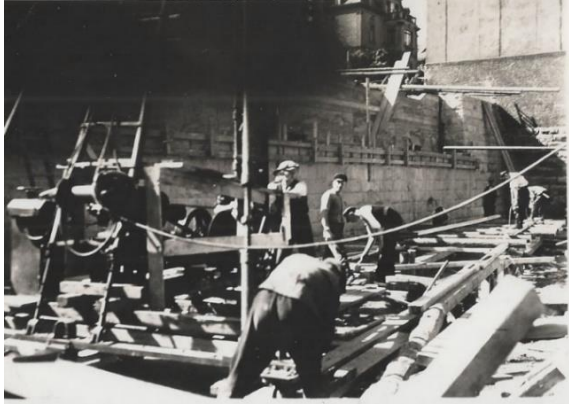
Abbildung 18 Rammarbeiten am Widerlager 0 am 17.09.1936  
(Foto Herr Thömler)

Die Abbildung 18 zeigt Arbeiten am Widerlager 0 im Bereich des Logenteiches.

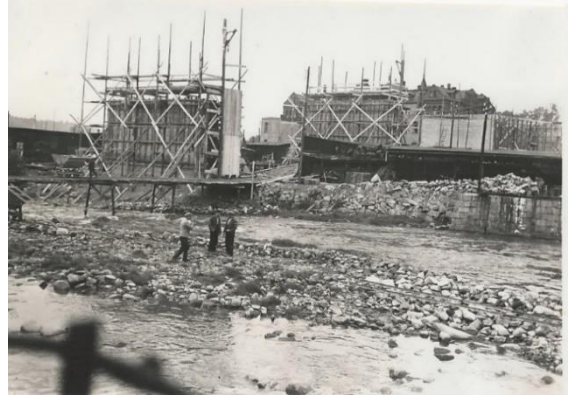
Abbildung 21 Schalgerüst von Pfeiler 5 und 6

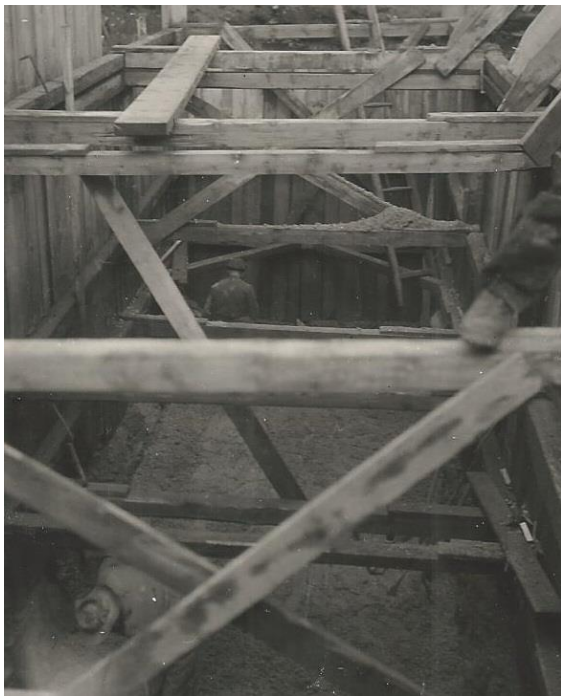
Abbildung 19 Betonage des Fundaments von Pfeiler 8

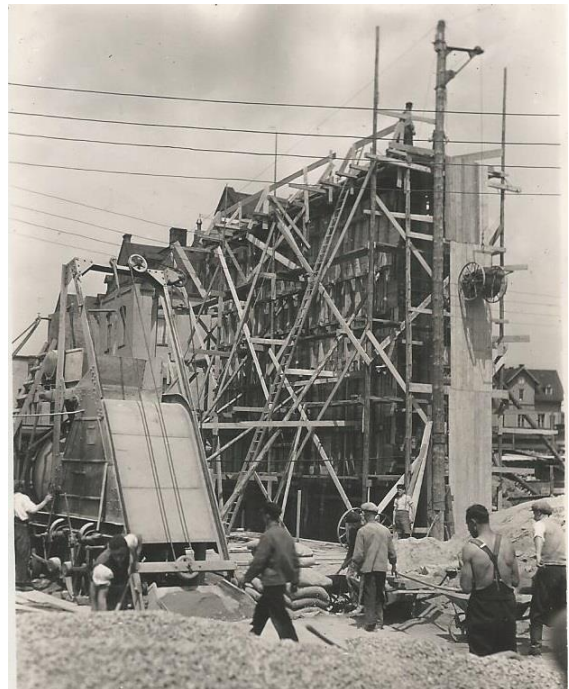
Abbildung 22 Betonieren von Pfeiler 8

Brücke gehoben und an die Einbaustellen verfahren [2, S. 101]. Abbildung 22 zeigt einen Kippwagen am Aufzug hängend. In Abbildung 42 ist ein solcher Kippwagen auf der Brücke zu sehen.

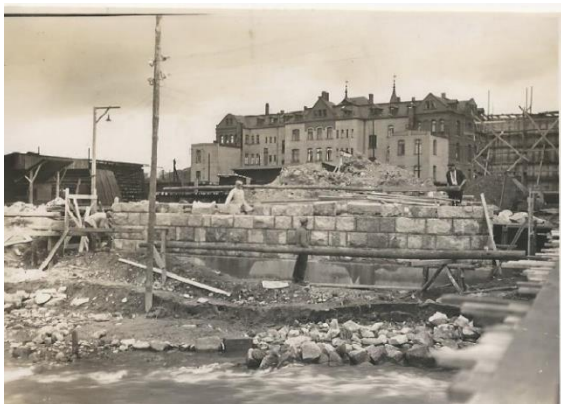
Abbildung 20 Maurerarbeiten Pfeiler 5, 7.06.1936

In Abbildung 20 sieht man das Aufmauern dieser Granitsteine.

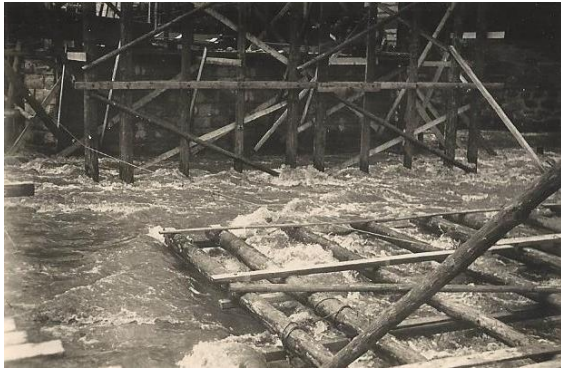
Abbildung 24 Hochwasser, Lehrgerüst Bauteil B am 3.07.1936  
(Foto Herr Dipl.-Ing. Ring)

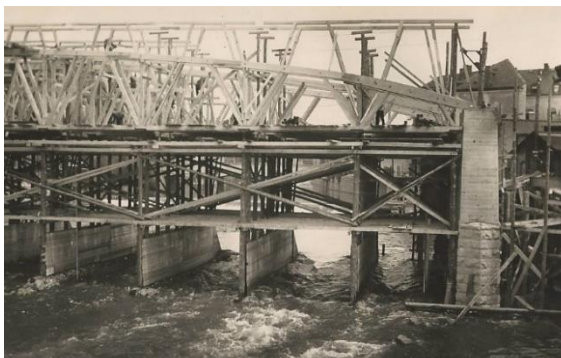
Abbildung 26 Lehrgerüst Pfeiler 3 am 29.07.1936

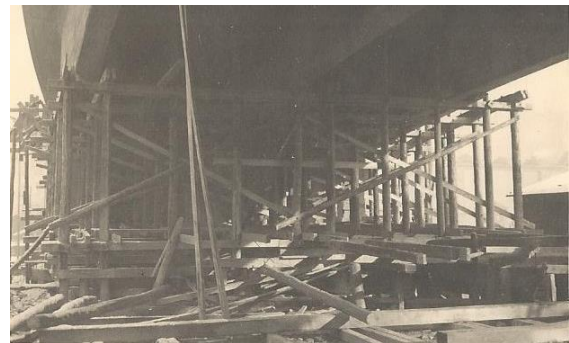
Abbildung 30 Lehrgerüst wird entfernt am 23.11.1936

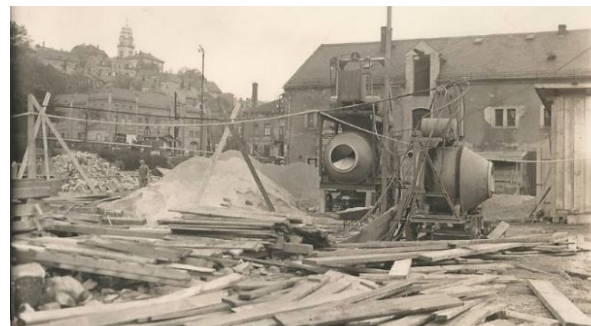
Abbildung 31 Die beiden Mischanlagen von Pfeiler 7 und 8 am  
14.05.1936 (Foto Herr Thömler)

Der Beton wurde vor Ort, hauptsächlich in zwei Mischmaschinen mit je 500 Liter Inhalt, die zwischen den Pfeilern 7 und 8 –dem heutigen Bahnhofsvorplatz- standen, hergestellt [2, S.101]. Zur Unterstützung kamen kurzzeitig weitere 250 Liter fassende Mischmaschinen, die an den Straßenanschlüssen aufgestellt wurden, zum Einsatz. Abbildung 34 zeigt Mischer und Handlanger bei der Arbeit. Im Hintergrund sind die Zementsäcke mit dem Bindemittel gestapelt. Der Beton wurde mittels Aufzüge in Kippwagen auf die

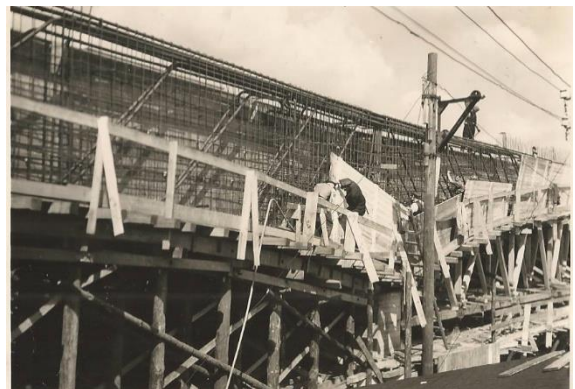
Abbildung 33 Armierung des rechten Randbalkens über Pfeiler 3 am 27.08.1936

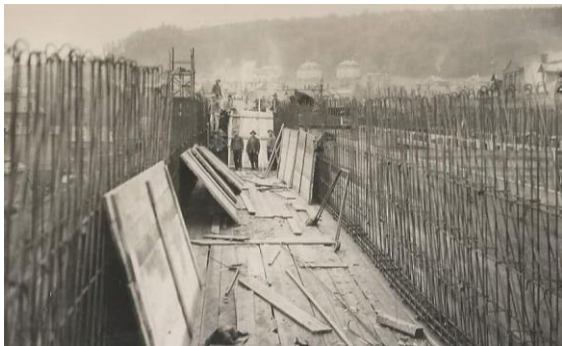
Abbildung 36 Einschalen des Einhängerträgers am 20.10.1936

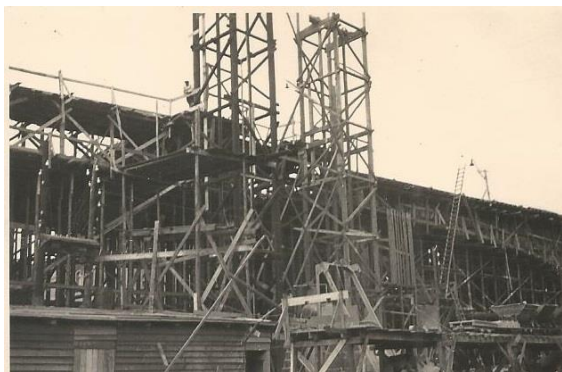
Abbildung 37 Die Fördertürme am 25.09.1936 (Foto Herr Hasse)

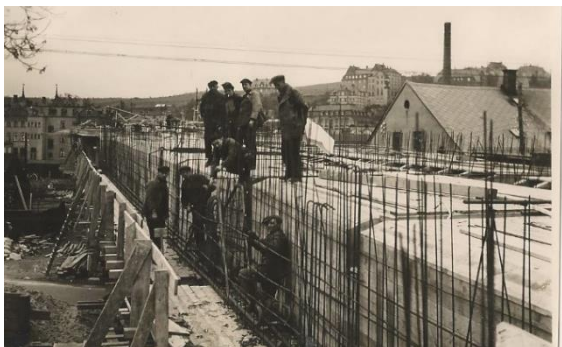
Abbildung 38 Armierung des linken Randträgers, Bauteil A am 9.10.1936

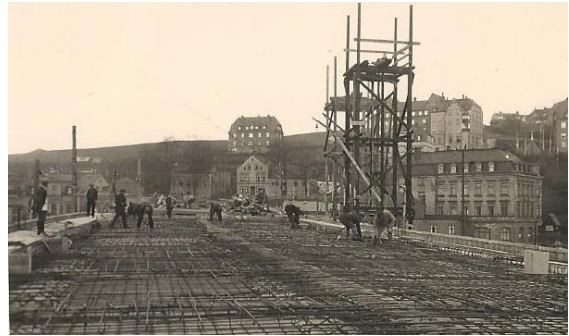
Abbildung 39 Armierung der Fahrbahndecke Teil C am 10.11.1936

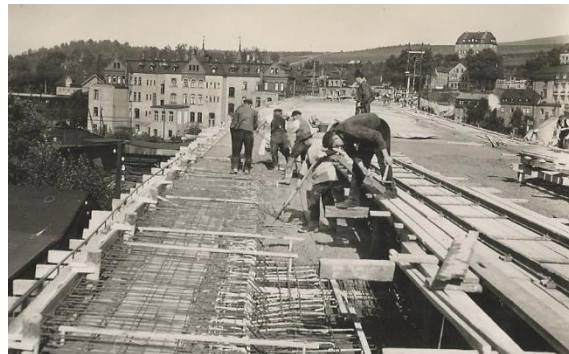
Abbildung 40 Betonieren der Fahrbahnplatte, Bauteil B am 17.09.1936

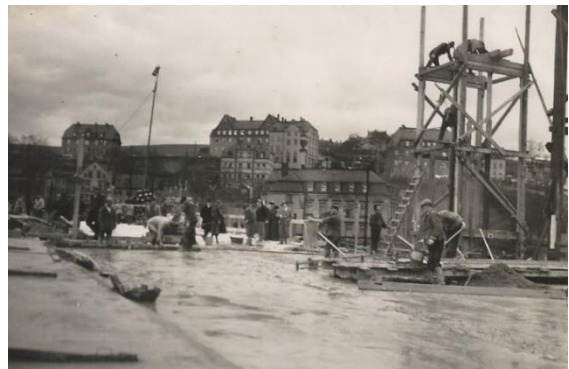
Abbildung 41 Die letzte Mischung für die Fahrbahnplatte Bauteil C am 13.11.1936

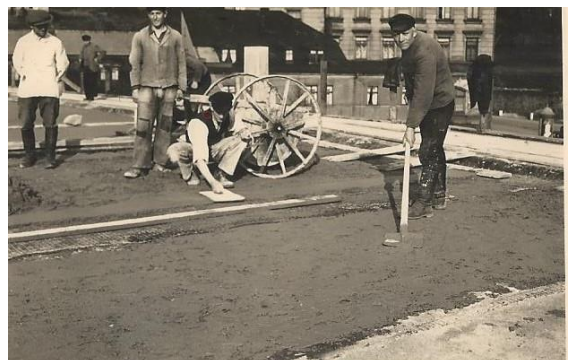
Abbildung 42 Ebnet des Betons am 22.04.1937

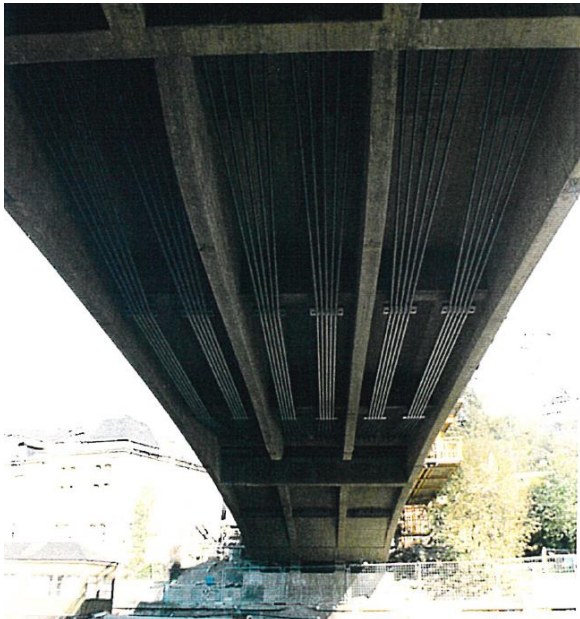
Abbildung 53 Spanngliederanordnung unter dem Einhängeträger  
Bild stammt vom Neubau September 1995

Die Spannglieder laufen in Bündeln von je 5 Stück polygonal, von den Ankern beginnend, lose gelagert um die in den Drittelpunkten des Längsträgers an Querträgern angeordneten Umlenkstellen herum.

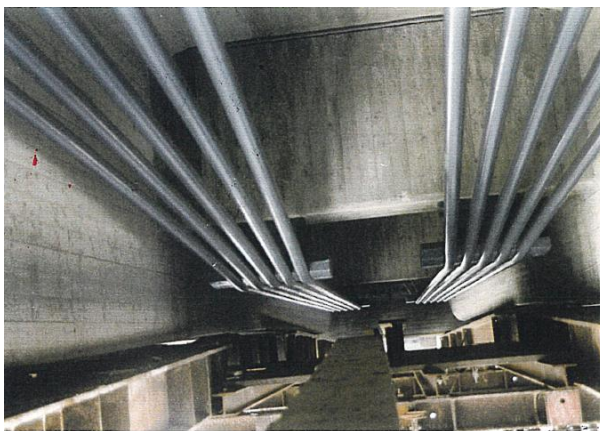
Abbildung 54 Umlenkstellen der externen Vorspannbewehrung  
am Einhängeträger (Bild stammt vom Neubau August 1995)

Beim Einhängeträger der Bahnhofsbücke werden sie durch auswechselbare Pendel gegen die Querträger abgestützt. Ein solches Pendel ist in Abbildung 56 dargestellt. Abbildung 54 zeigt die Befestigung am Querträger.

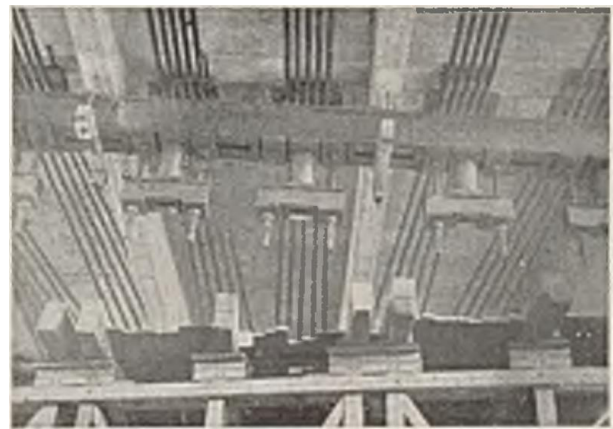
Die Spannstähle des Einhängeträgers wurden durch Herabziehen der Lagerplatten in den Knickpunkten des Hängewerkes mit besonders konstruierten Wasserdruckpressen von ca. 1,5 MN Tragkraft vorgespannt, wobei die Querträger als Widerlager dienten [1 und 7, S.53].

Die Pressen blieben während des gesamten stufenweisen Spannvorganges von November 1936 bis Mai 1937 eingebaut (Abbildung 55).

Abbildung 55 Pressen an den Ablenkungspunkten des  
Einhängeträgers [2, S. 103 Abb. 24]

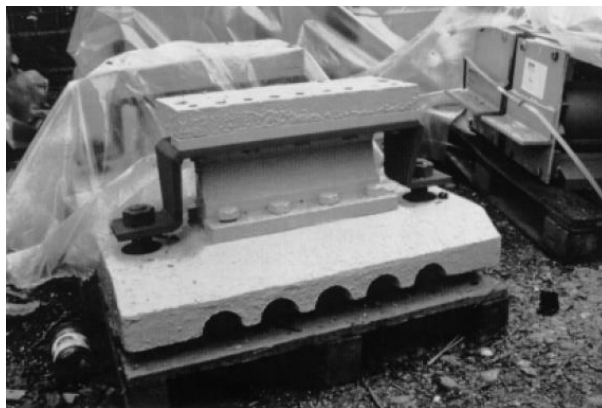
Der Spannweg wurde durch eingeschobene Stahlplatten bestimmt und arretiert. Nach Abschluss der Spannphase wurden im Mai 1937 in den Umlenkpunkten die Pendel eingesetzt [8, S.331].

Abbildung 56 Zum Einbau bereitstehendes Pendellager Bild vom Bau 1997 [8, S.338 Bild 16]

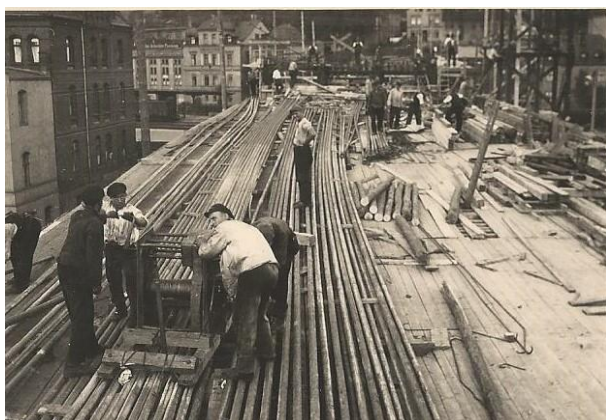
Abbildung 57 Einziehen der Spannlieder 26.09.1936

Abbildung 57 zeigt die Vorbereitung der 70 mm dicken und über 31 m langen Spannstähe zum Einziehen. Abbildung 58 zeigt die Stahlbetonbewehrung im Längsträger des Einhängeträgers. Gut zu sehen sind die Aufbiegungen im Bereich der zukünftigen Lasteintragung der Querträger der Umlenkstellen. Ebenfalls gut zu sehen ist im Hintergrund die Reihe der Bewehrungsanker eines Kragträgers.

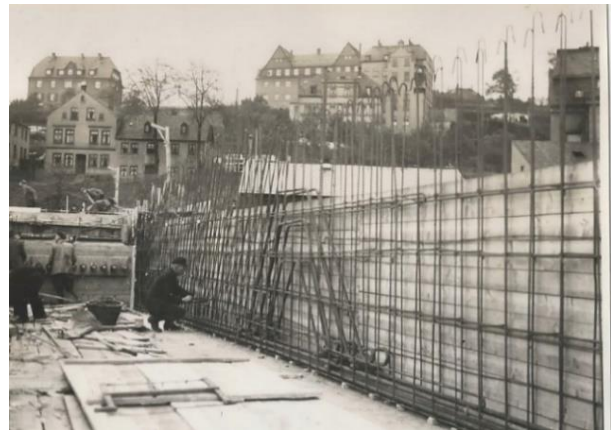
Abbildung 58 Bewehrung des Einhängeträgers (Randträger) 19.10.1936

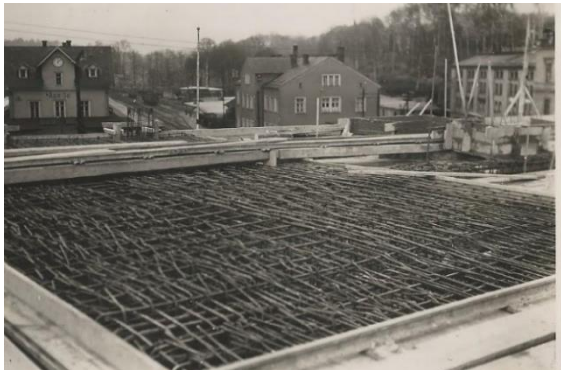
Abbildung 60 Bewehrung des Rückverankerungsblockes am Einhängeträger 30.10.1936 (Foto Herr Thömler)

Abbildung 60 zeigt die verstärkte Bewehrung im Rückverankerungsblock der Spannglieder des Einhängeträgers. Auch heute noch wird bei der Planung von Spannbeton-konstruktionen den Stellen, an denen aus den Spanngliedern die Kraft in das Tragwerk eingetragen wird (sog.

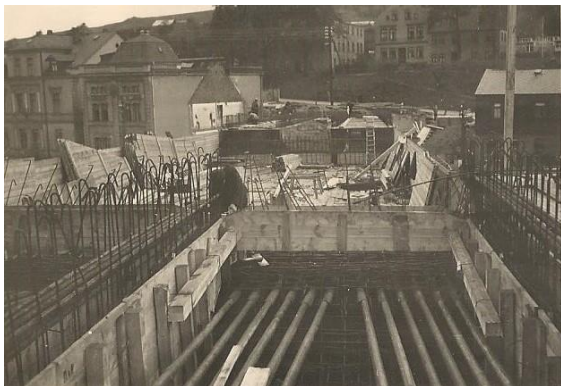
Abbildung 61 Eingezogene Spannglieder mit Hüllrohren in den Durchdringungsbereichen

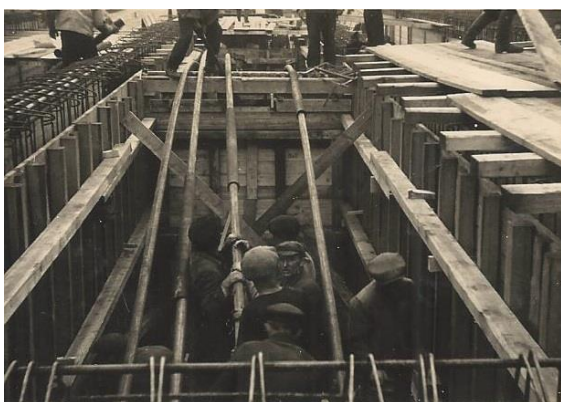
Abbildung 62 Einbau der Spannglieder mit Blechhülsenabschnitt im Querträgerbereich 18.09.1936

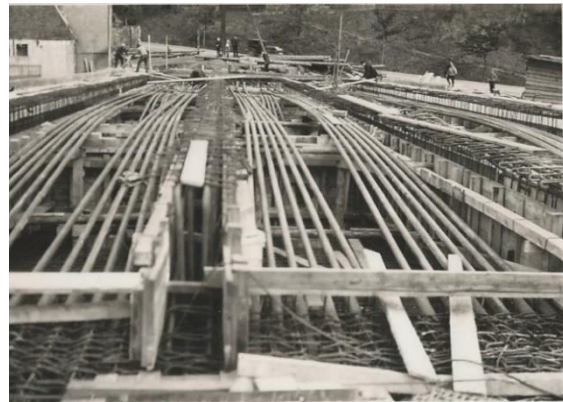
Abbildung 64 Spannglieder im rechten Kragträger 09.10.1936

Im unteren Teil der Abbildung 64 ist der Übergang in den stärker bewehrten Rückverankerungsblock zu sehen, an dem die Spannglieder verankert werden. In Abbildung 63 werden im Bereich der Verankerung und Durchdringung der Querträger Blechhülsen als Hüllrohre über die Spannglieder geschoben. Diese hatten, nach einer später am 04.08.1960, gemachten Zeichnung, einen Durchmesser von 90 mm. Durch den Verlauf in Hüllrohren wurden die Spannstähle in den Durchdringungsbereichen der Querträger nicht einbetoniert. Die Spannglieder blieben dort beweglich und ermöglichten so ein späteres Nachspannen.

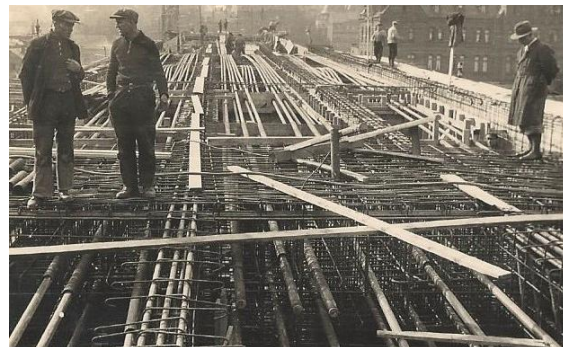
Abbildung 65 Ankerbereich der Spannglieder 05.10.1936

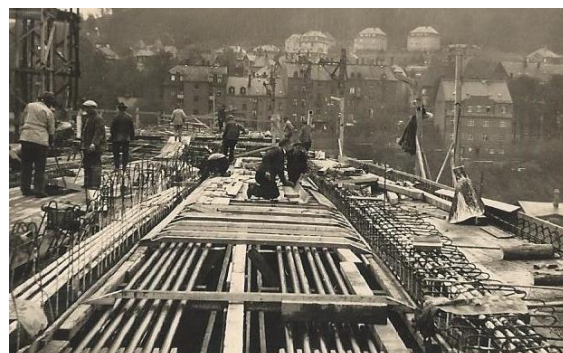
Abbildung 66 Schalarbeiten oberhalb der Spannglieder (Foto Herr Fischer)

Diskontinuitätsbereiche), eine erhöhte Aufmerksamkeit bei der Bewehrung gewidmet. Die Seilzüge lagern mit 6 Spanngliedern je Lagerblock oberhalb des Pfeilers auf Rollenlager (lange, gerade Spannglieder) bzw. Pendellager (kurze, geknickte Spannglieder) [4, S.149]. In Abbildung 66 sind unten zwischen den Spanneisen die kammartigen Pendellager zu erkennen.

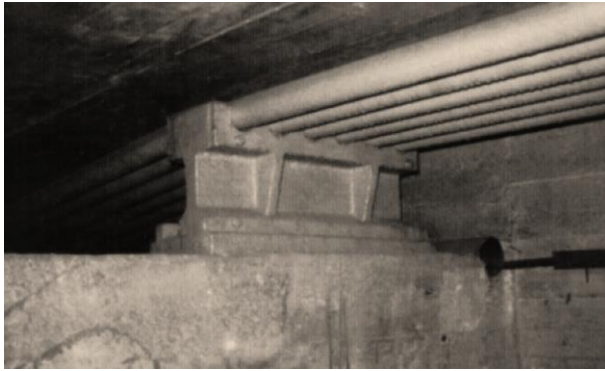
Abbildung 67 Eingebautes Pendellager

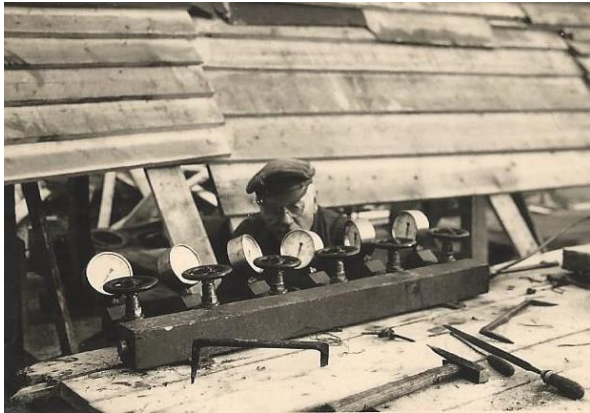
Abbildung 72 Manometer werden angebracht 21.12.1936

Einen interessanten Einblick in den Anspannvorgang vom **22.12.1936** bieten die Abbildungen 72 bis 76. In Abbildung 72 werden Manometer zur Beobachtung des Pressendruckes angebracht. An ihnen kann die Zugkraft unmittelbar abgelesen werden [2, S.103] und neben anderen Messungen sowie der Beobachtung des erreichten Dehnweges das ordnungsgemäße Anspannen überwacht werden.

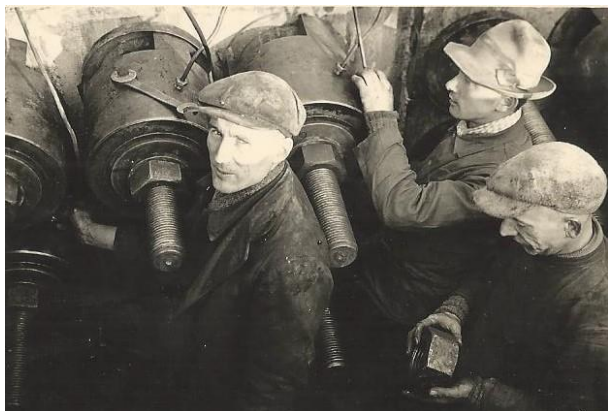
Abbildung 75 Anspannen der Spannglieder 22.12.1936

In Abbildung 75 stehen die Fachkräfte für das Vorspannen in der Kammer. An sämtlichen Spanngliedern sind die Spannzylinder der hydraulischen Pressen angebracht. Man sieht die herausragenden Gewindestücke der Spannglieder. Die Hydraulikleitungen sind angeschlossen.

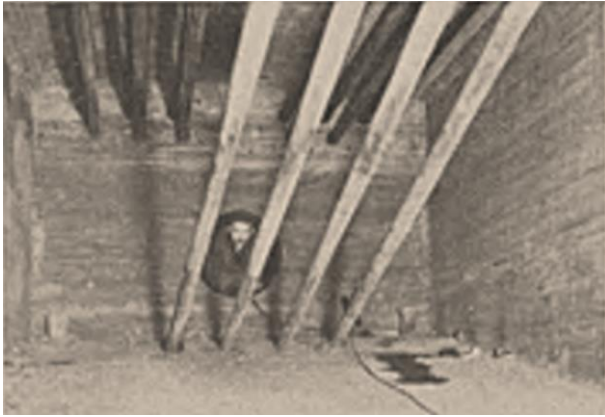
Abbildung 77 Im Inneren des Hohlkastens

In Abbildung 77 blickt uns im Hohlkasten eines Kragträgers, durch ein in den Querträgern gelassenes sog. „Mannloch“, ein Arbeiter an. Unten sind 4 Spannglieder der kurzen Vorspannung und oben sind 6 Spannglieder der langen Vorspannung des Kragarmes zu sehen. Die Örtlichkeit des Bildes wurde zur besseren Einordnung in Abbildung 59 grün unterlegt.

Dischinger meinte zu der Aufnahme, die er in einem Vortrag verwendete, später: „Im Bild sind die vorgespannten Anker zu sehen. Diese Anker liegen in der Nähe der Stützen im Inneren des dort als Hohlkasten ausgebildeten Betonquerschnittes. An der fast mathematisch geraden Form der Anker erkennt man, dass sie schon in Vorspannung gesetzt sind.“ [6, S.21].

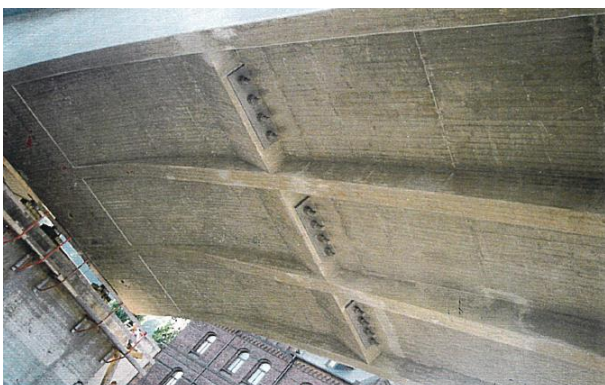
Abbildung 78 Verankerungsstellen der kurzen Spannglieder am Kragträger Achse 8 Neubau Juni 1995

In den Abbildungen 78 und 79 ist die Endverankerung der kurzen Spannglieder am Kragträger dargestellt. Zu sehen sind die Ankerplatte und die Sechskantmuttern auf dem

Schraubengang der Spannglieder. Das Foto zeigt eine Replik der Originalverankerung, die beim Ersatzneubau 1994/95 eingebaut wurde. Beim Neubau wurden für die Spannglieder des Einhängeträgers nämlich Keilverankerungen eingesetzt, die die Platten/Schraubkonstruktion entbehrlich machte.

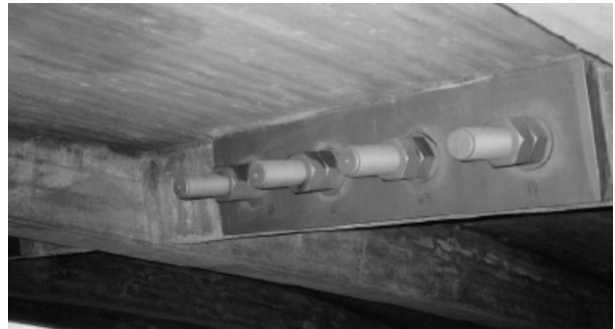
Abbildung 79 Replik Verankerungsplatte [8, S.337 Bild15]

Die Abbildungen 119 und 120 zeigen die neue Endverankerung dieser sog. Spanngliedgruppe B. In Abbildung 119 sieht man die Litzenverankerung und in Abbildung 120 die aufgesteckte Replik (vgl. auch Abbildung 79). Die nachfolgenden Bilder zeigen Szenen des Bauablaufes. Der Beton wurde nunmehr aus Betonmischwerken mit Fahrmischern antransportiert und mit Pumpen zum Einbauort gefördert (vgl. Abbildung 120). Die Kappen bzw. Gehwegbereiche wurden betoniert. Auf die ursprünglich vorgesehene 3 cm dicke Verschleißschicht aus Asphaltbeton verzichtete man.

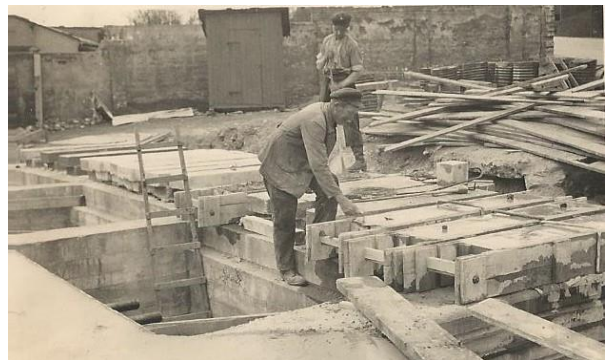
In Abbildung 80 sieht man die Herstellung von Abdeckplatten für die Spannkammern.

Abbildung 80 Guss der Abdeckplatten Verankerung Kragträger am 12.04.1937

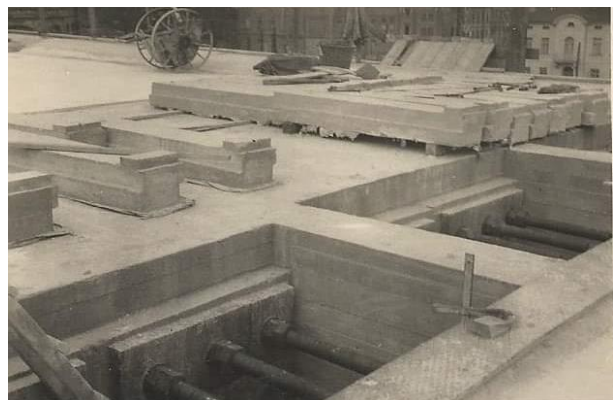
Abbildung 81 Ankerstellen eines Kragarmes zur Abdeckung vorbereitet

Diese werden über den Verankerungsstellen der Spannlieder des rechten Kragarmes eingebaut und ermöglichen später einen Zugang zu den Ankerstellen für das geplante Nachspannen. Dazu sollten diese Stellen unter vollständiger oder halbseitiger Sperrung des Verkehrs aufgenommen und später wieder eingebaut werden. Abbildung 81 zeigt noch einmal die Ankerstellen und die vorbereiteten Abdeckplatten.

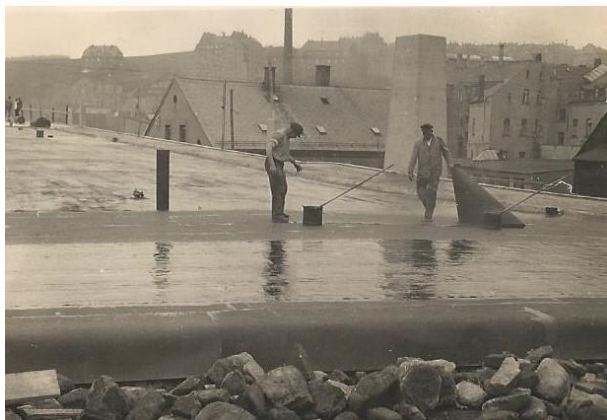
Abbildung 82 Auf Bauteil A wird die Fahrbahn geteert 09.04.1937

Die Abdichtung besteht im Bereich der Fahrbahn aus einer doppelten Lage Dichtungsbahn mit fünf Anstrichen.

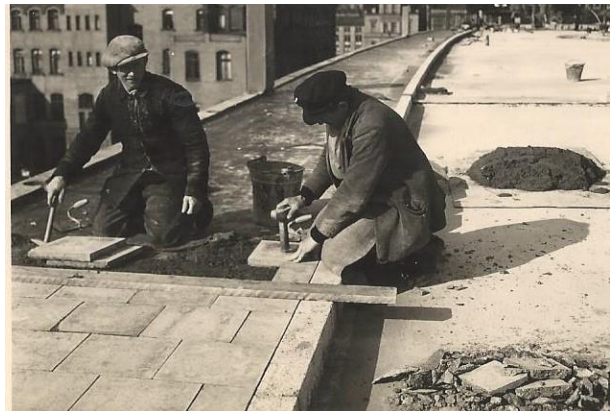
Abbildung 83 Plattenleger bei der Arbeit, 22.04.1937 (Brücke noch ohne Geländer!)

Die Zementzugabe war in der Rezeptur wohl ziemlich gering ausgefallen. Bei Aufnahme der Platten im Rahmen einer späteren Sanierung glaubte man nämlich, dass die Platten in einem reinen Sandbett verlegt waren. In den Bögen und zum Ausgleich der Kreisbogentrassierung der Brücke wurden Bereiche mit konischen Platten belegt.

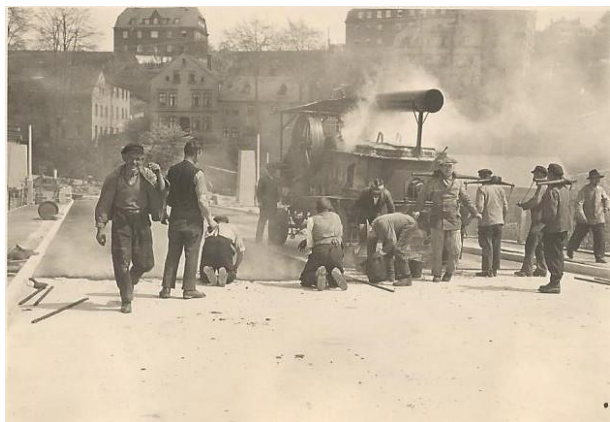
Die Fahrbahn erhielt einen Belag aus 5 cm Gussasphalt auf einer 3 cm bewehrten Zementmörtelschicht [2]. Die Rückenstütze zur Sicherung der Bordsteine fiel sehr gering aus. Die Borde werden später stark verkanten.

Abbildung 84 Asphalt wird aufgebracht 07.05.1937 (eine der schweißtreibendsten Arbeiten auf einer Baustelle)

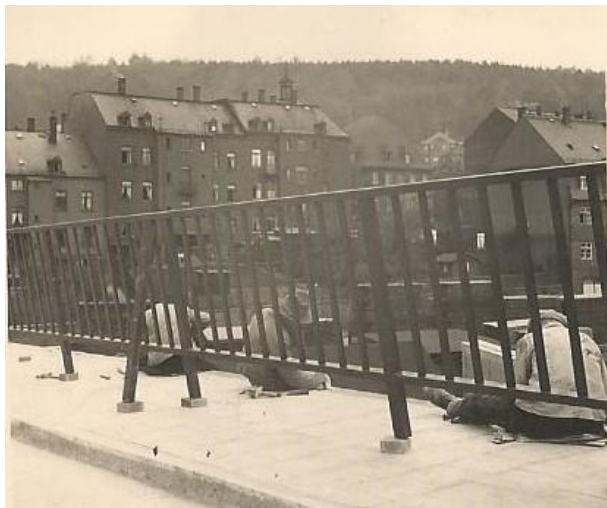
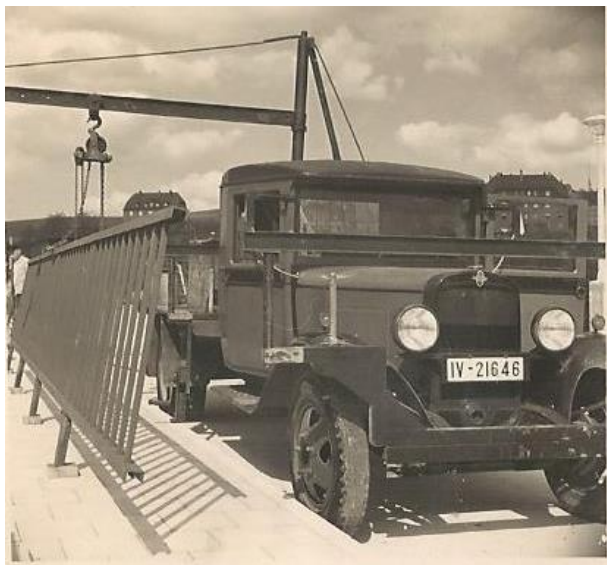
Abbildung 85 Ausmeißeln hinter dem Gitter, 05.05.1937

Abbildung 86 Einhängen des Geländers mittels eines Krans, 07.05.1937

Trotz verbal erklärter hoher Leistungsfähigkeit kam es dann aber zur Bauverzögerung gerade beim Geländerbau, da es Probleme mit der Materialbeschaffung gab [12, Bl. 57]. Schließlich wurde die Fa. Glaubitz aus Chemnitz mit der Ausführung beauftragt [12, Bl. 58]. Die Abbildungen 85 und 86 zeigen Arbeiten am Geländer. Nicht zu sehen ist, ob die Arbeiter im Bild 85 unmittelbar am Abgrund sitzen oder sich darunter noch ein Gerüst befindet.

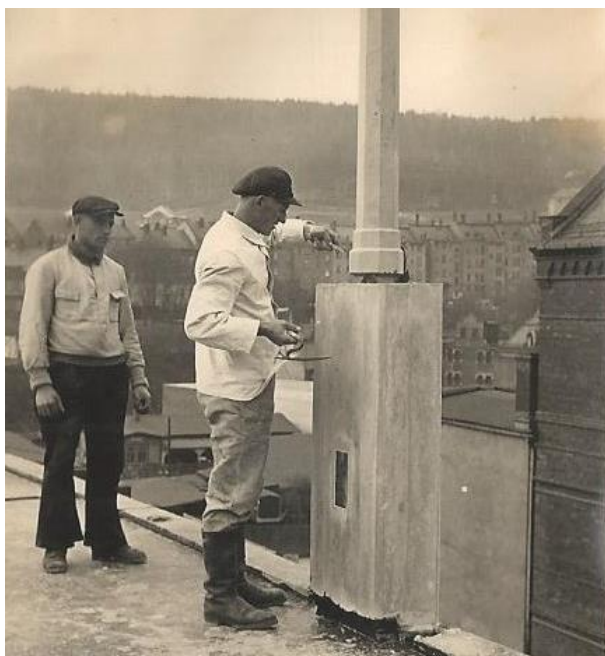
Abbildung 91 Anbringen eines Lichtmastes 29.04.1937

In Abbildung 91 kann man gut die zugehörigen Revisions-öffnungen sehen. Leider sind diese nicht ganz wasserdicht, so dass auch heute noch Spritzwasser eindringt und von Zeit zu Zeit wieder abgesaugt werden muss.

Die Aufsatzleuchten der Brückenbeleuchtung (Abbildung 92) mit insgesamt 28 Lichtpunkten und einer Lichtpunkthöhe von 3,75 m wurden auf achteckigen Schleuderbetonmasten, die in 22 bzw. 25 m Abstand angeordnet waren, befestigt. Die Masten sind auf rechteckigen 1,40 m hohen Betonsockeln montiert. Auf Vorschlag des Eisenbahnbetriebsamtes vom **15.01.1937** wurde die Brückenbeleuchtung vor Inbetriebnahme erst einmal auf die geplante Höhe provisorisch befestigt und danach einige Tage vom Zugpersonal aus dem fahrenden Zug beobachtet, um auszuschließen, dass Lichtstreuung den Zugbetrieb beeinträchtigt. Die Gestaltung der Leuchten wechselte mit der Zeit. Abbildung 93 zeigt ein Beispiel mit rein zweckorientierten Ausleger-Aufsatzleuchten in der DDR-Zeit. Beim Brückenneubau 1994/95 wurden durch die Stadt für ca. 70.000 DM die Schleuderbetonmasten gegen Stahlmasten ersetzt. Es wurde dabei versucht, unter Berücksichtigung von Wartungsfreundlichkeit und lichttechnischer Güteigenschaften, einschließlich der Gewährleistung der Blendungsfreiheit des Schienenverkehrs, eine Leuchte zu verwenden, die dem Original nahekommt. Ob das gelang, kann jeder für sich entscheiden.

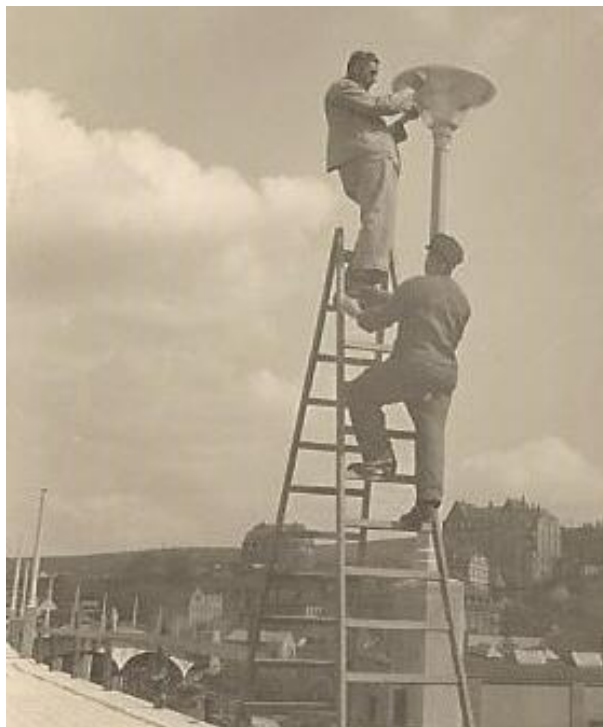
Abbildung 92 Lampenglocke wird angeschraubt, 07.05.1937

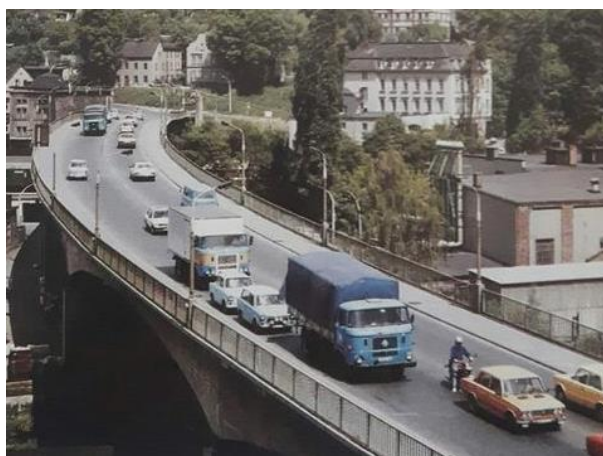
Abbildung 93 Beleuchtung Bahnhofsbücke mit Auslegeraufsatzleuchten

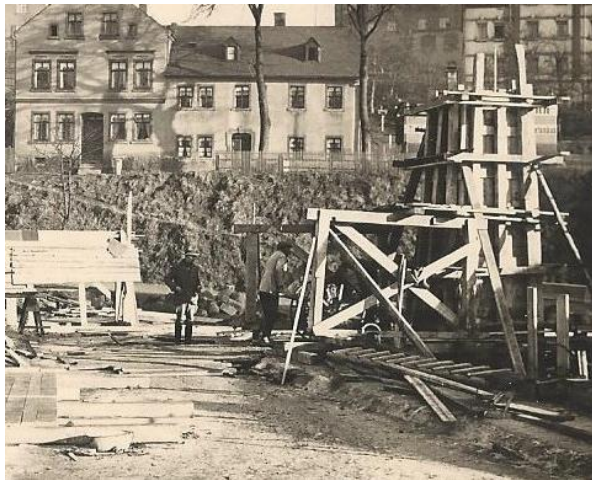
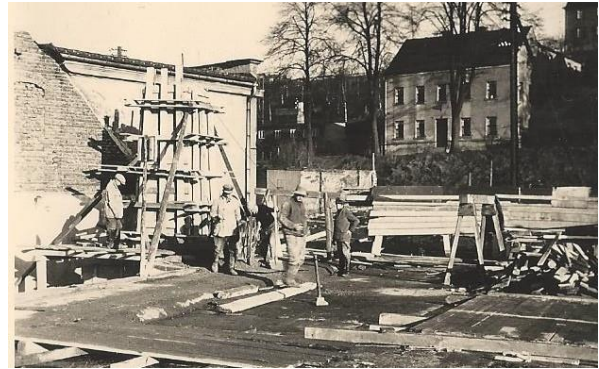
Abbildung 95 Gießen der Pylone, 11.12.1936, Anschluss Lößnitzer Straße

Die Ähnlichkeit der Pfeilerkonstruktion in Kulmbach mit den Objekten in Aue legt aber nahe, dass die Idee für die Pylone der Bahnhofsbücke aus Bayern entlehnt ist. Die Pfeiler in Aue haben einen quadratischen Grundriss und einen leichten Anlauf. Sie messen am Zopf 1,05 m x 1,05 m und

3,75 m unterhalb des Zopfes 1,35 m x 1,35 m (vgl. Zeichnung Nr. 17583 B II 119) Dyckerhoff & Widmann. Aue i.E. Straßenbrücke Alberodaer Straße).

Abbildung 96 Gießen der Pylone, 11.12.1936

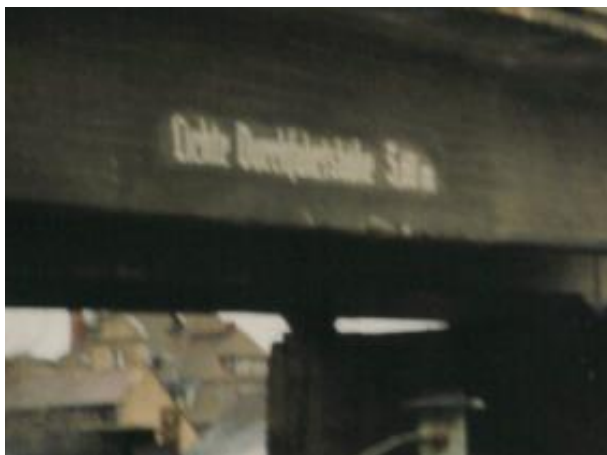
Abbildung 103 Beschriftung der Durchfahrtshöhe Aufnahme aus dem Jahr 1994

Am 05.01.1938 wird die Kennzeichnung „Lichte Durchfahrtshöhe 3,75 m ... in klarer deutscher Fraktur“ beim Dekorateurmeister Freitag für 34 RM beauftragt und alsbald aufgebracht. Die Aufschrift wird nicht verhindern, dass höhere Fahrzeuge die Brücke unterqueren wollen. Später werden Brückenberichte weitere Anfahrtschäden listen. Die Beschriftung blieb noch bis zum Abbruch im Jahr 1994 erhalten. Mit dem Ersatzneubau wurden hier Leitmale gem. Vz 265 StVO mit Beschilderung „3,5

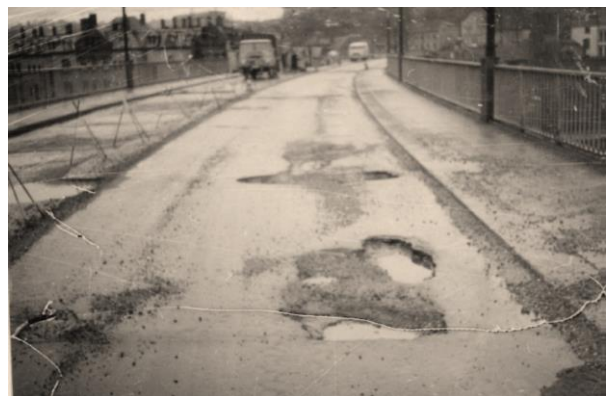
Abbildung 106 Fahrbahnzustand 1970

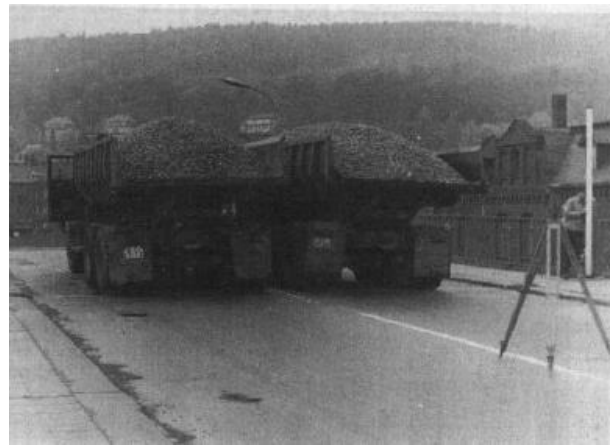
Am **26.09.1971** wurde eine Probelastung mit zwei schweren Lkw von je 23,9 t Masse durchgeführt, die in unterschiedlichen Laststellungen im Bereich des Einhängeträgers positioniert wurden. Die Durchbiegung des Bauteils wurde vor und nach Aufbringen der Belastung durch den VEB Kombinat Geodäsie und Kartografie Betrieb Halle Produktionsbereich Aue gemessen. Das Tragverhalten der Brücke war dabei nicht ganz elastisch. Die Absenkung ging nach Entlastung also nicht vollständig zurück. Es verblieb eine plastische Verformung von ca. 1 mm.

*Abbildung 108 Probelastung [4, S.153 Bild 11]*

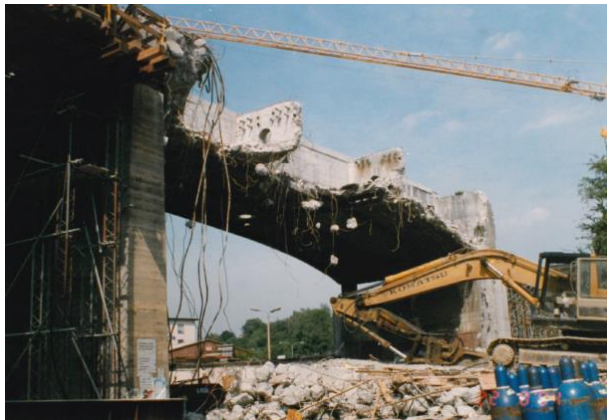
Abbildung 114 Der zum Teil abgebrochene Trägerbereich vor dem Bruch

Der Vorfall ereignete sich glücklicherweise nach Beendigung der Arbeitszeit der auf der Baustelle Beschäftigten. Beim Rückbau des Kragträgers kam es an einer Stelle zu einem Bruch der geschwächten Rudimente. Der Träger stürzte unkontrolliert ab und kippte in zwei benachbarte Pfeiler sowie Teile des bereits erstellten Lehrgerüsts. Die Baumaßnahme wurde einige Wochen zum Zwecke der Beweissicherung für eine spätere Klärung der Schadenursache unterbrochen. Eine merkliche Verzögerung in der Bauzeit solle es aber nicht geben, meinte der Amtsleiter: „Spätestens im August rollt der Verkehr sicher über die Neue“. Später zeigte sich, dass er mit dieser Aussage etwas daneben lag. Auch Bedenken, ob die Standsicherheit der Brücke gelitten habe, entgegnete er am 21.09.1994 der

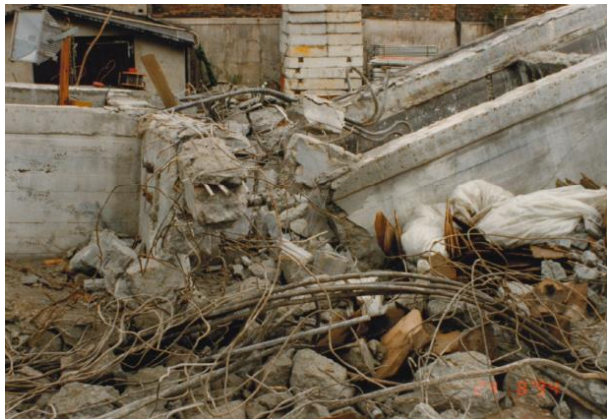
Abbildung 115 Die Bruchstelle

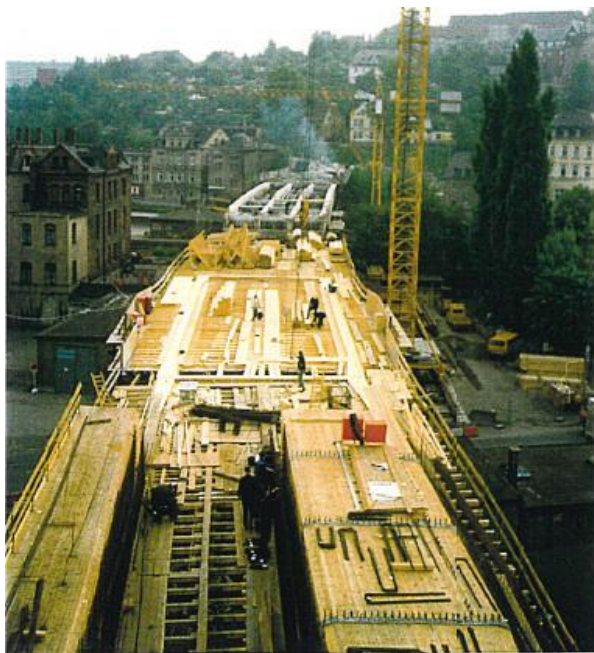
Abbildung 118 Schalung Stahlbetonteil Hintergrund Abbruch des alten Spannbetonabschnittes Juni 1994

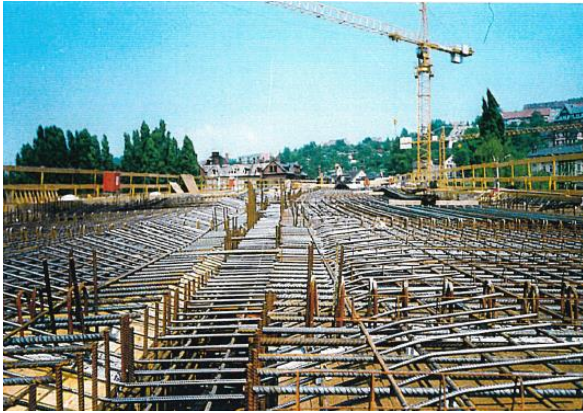
Abbildung 121 Armierung Druckplatte Stahlbetonteil Mai 1994

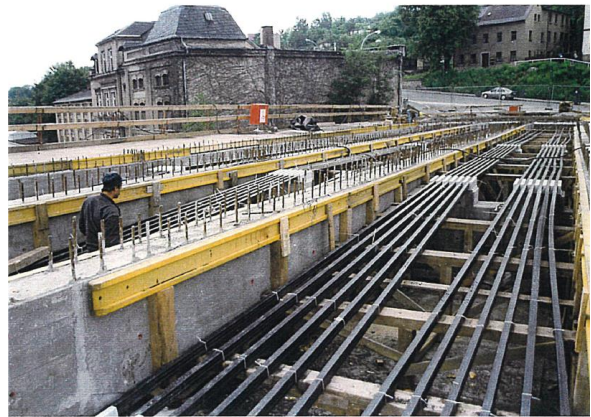
Abbildung 124 Spanngliedgruppe A Kragträger Achse 9 und 10 Mai 1995

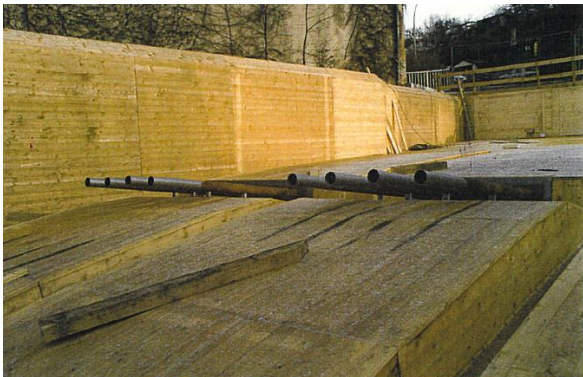
Abbildung 122 Schalboden und Hüllrohrbatterien Kragträger Achse 9/10

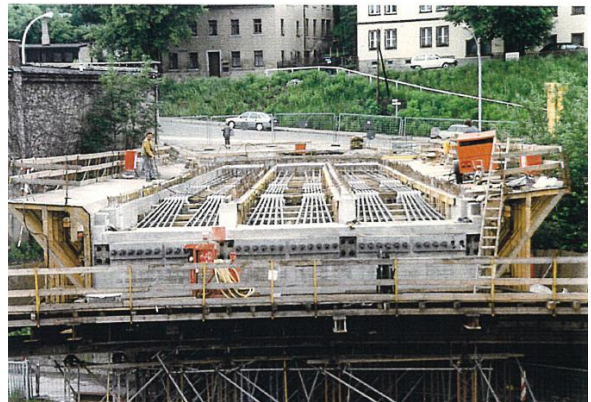
Abbildung 125 Kragträger Achse 9 und 10 Mai 1995

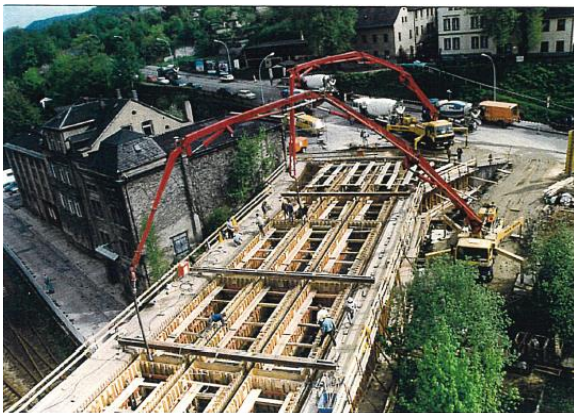
Abbildung 123 Betongang Kragträger Achse 9 und 10 am 11.05.1995

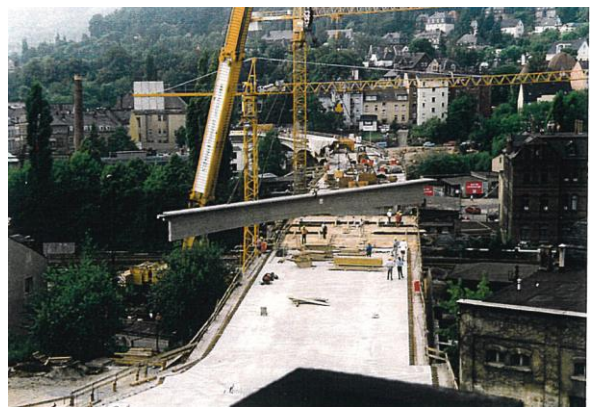
Abbildung 126 Montage der Fertigteile des Einhängerträgers 14.07.1995

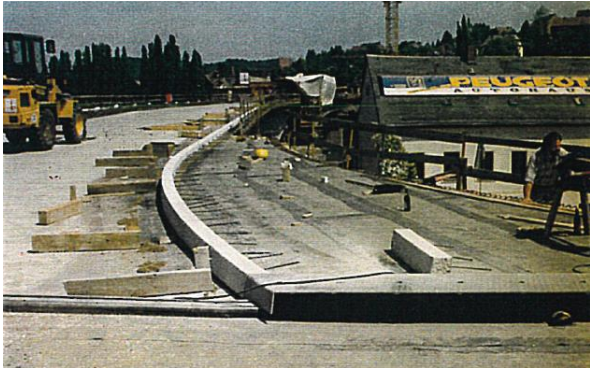
Abbildung 127 Verlegung der Granitborde Juni 1995

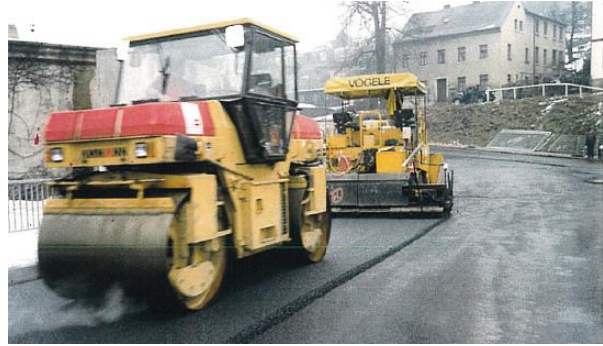
Abbildung 130 Aufbringen der Splittmastix-Decke auf einer Schutzschicht aus Gussasphalt Dezember 1995
