# Die Bahnhofsbücke in Aue

Stadtverwaltung Aue-Bad Schlema-Bauamt, Goethestraße 5, 08280 Aue

Stand: 11.07.2022

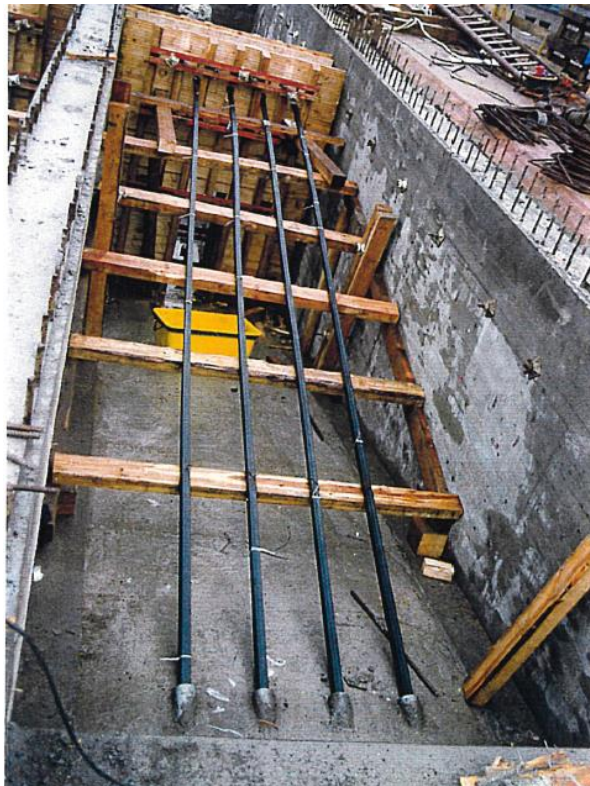
Abbildung 128 Spanngliedgruppe B Kragträger Achse 7/8 im noch ungedeckten Hohlkasten, März 1995

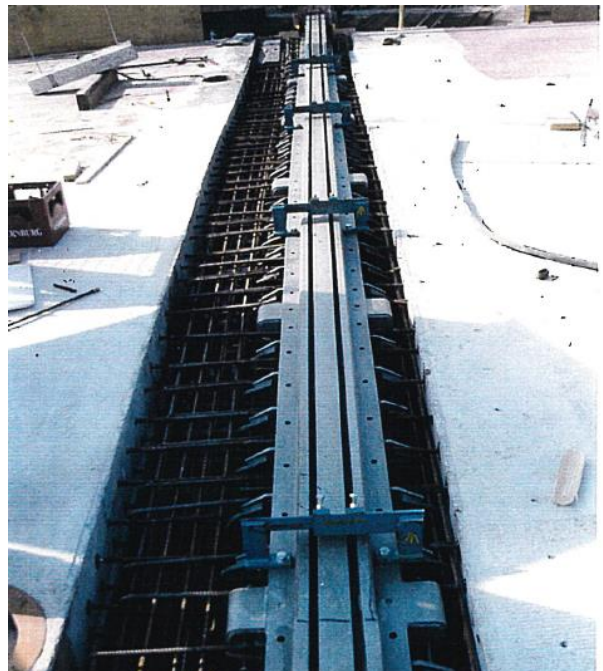
Abbildung 131 Übergangskonstruktion Achse 9 Seite Lößnitzer Straße, 25.08.1995

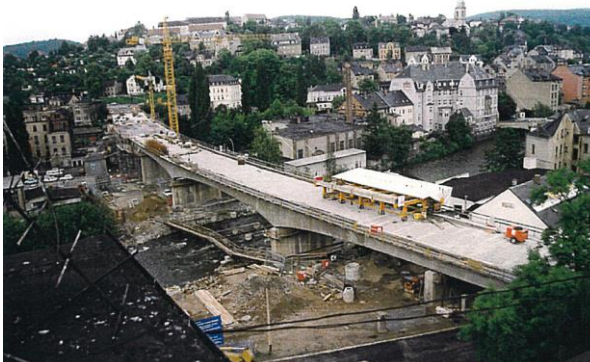
Abbildung 129 Juni 1995 Kappenschalwagen
